センターB

1～2階が RC 造、3階及び屋根が S 造の建築物で、竣工は 1994 年である。

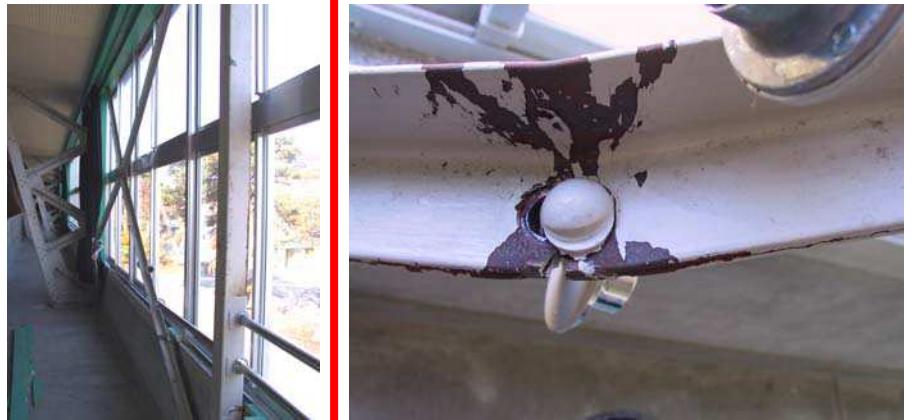
写真 10.3.22 ブレース材座屈(15) 写真 10.3.23 つづり部での亀裂(18)

2つの部材（山形鋼等）をつづり合わせたプレース材では、座屈による曲げ変形が集中する箇所につづり合わせの断面欠損部がある場合に、当該部分で亀裂が発生していたものがあった。引張プレースとして設計し、座屈を許容するのであれば、つづり合わせの位置についても注意すべきである。

体育館が屋根の上に雪が積もった状態で余震に見舞われれば、大破あるいは崩壊・倒壊に至る可能性は少なくないものと考えられる。従って、破断したプレースの交換やプレースの新設等、応急的な補強対策が急がれる。具体的な補強方法については文献 1)などが参考となろう。

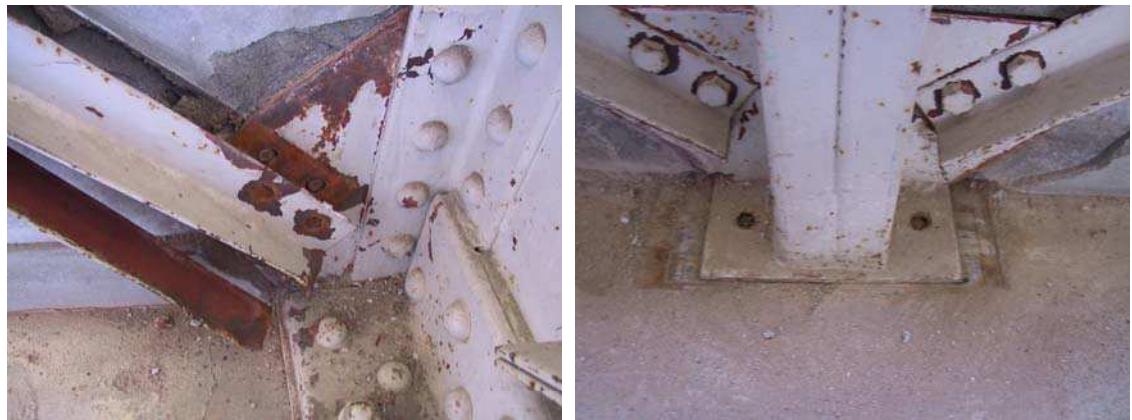
写真 10.3.24 ブレース材端部ボルト破断 写真 10.3.25 間柱脚部ボルト破断、ずれの跡
(22) (24)
